**福島第一原子力発電所1号機において
地震に起因する冷却材漏えいが事故の原因となった
可能性があるという指摘について**

Seismically-induced Reactor Coolant Leakage
as an Allegedly-possible Cause of Accident at Unit 1 of
Fukushima Daiichi Nuclear Power Station

久木田 豊 渡邊 憲夫

November 2014

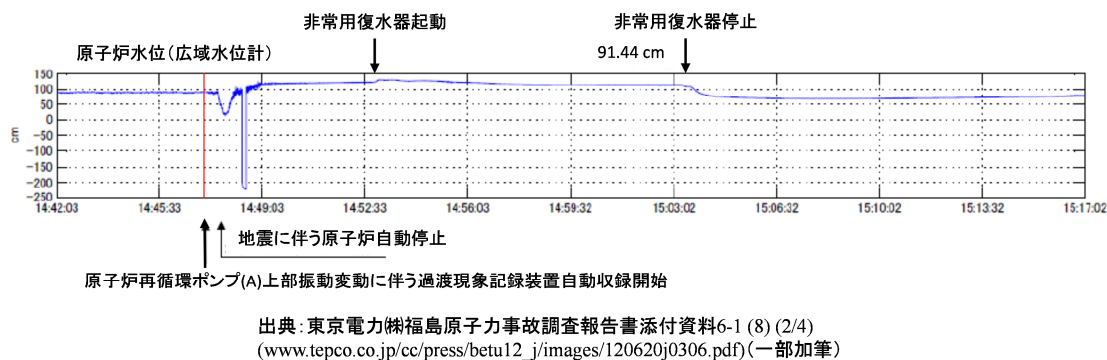
図 5.2 1号機原子炉水位（過渡現象記録装置）トレンド

原子炉水位は、冷却材保有量を監視する上で最も重要なパラメータであるが、スクラムによる炉心出力の低下、主蒸気止め弁の閉止、冷却材再循環ポンプのトリップ、ICの起動・停止などの影響を受けて変動する²⁸。しかしながら、図 5.2^(1,2)に示すように、原子炉隔離後、記録の残っている約 30 分間において、通常水位である 940 mm（広域水位計）を挟んだ約 700 mm から約 1300 mm に維持され、少なくとも水位低警報レベル（L-4、430 mm）に達しなかったことは明らかである。

JNES の RELAP5 を用いた解析⁽²⁷⁾によれば、気相または液相の 2.5 kg/s 以上の漏えいがあれば、原子炉水位に有意な低下（記録終了時点で通常水位から約 400 mm）をもたらしたと考えられる。

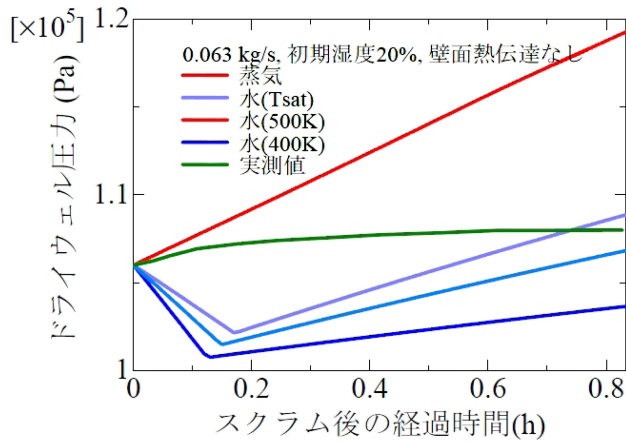
図 6.1 ドライウエル圧力（漏えい流体初期状態の影響）

蒸気漏えいの場合、蒸気は原子炉圧力における飽和蒸気とみなせるが、水漏えいの場合、漏えいの発生箇所によって温度が異なる。1 号機では IC の運転の結果、再循環配管の温度は約 130℃まで低下しており^{41,42}、これを考慮して漏えい水の温度は飽和温度から 400 K(127℃)までの範囲にあると仮定する。これらの条件について、漏えい流量 0.063 kg/s の場合のドライウェル圧力応答を計算すると図 6.1 のようになる。ここでは原子炉圧力バウンダリからの放熱を考慮していないので、漏えいが無い場合、圧力は初期値のまま一定と

蒸気漏えいの場合、全電源喪失の時刻までに 10 kPa 以上の圧力上昇が見られるが、水漏えいで流体初期温度が 500 K 以下の場合、ドライウエル圧力がほとんど上昇しないか逆に低下するという結果になっている。これは漏えい開始直後に圧力の低下が計算されるため、その原因は、JNES も述べている⁽³¹⁾ように、気相と液相の熱平衡を仮定すると、格納容器雰囲気気相が相対湿度が 100%となるまで液相は全て蒸発し、この過程で液相温度が露点温度に向かって低下して気相温度以下になろうとすると、気相から液相への熱移動が起こって気相温度も露点温度に向かって低下するためである（一方、蒸発によって蒸気分圧が上昇し、露点温度は気相温度に向かって上昇する）。従って、この圧力低下は初期相対湿度が低いほど大きくなる。ドライウエル圧力は窒素の分圧と水蒸気分圧の和であり、ここでは気相の体積は一定と近似できるので、図 6.2 に示すように、窒素分圧は絶対温度に比例する。

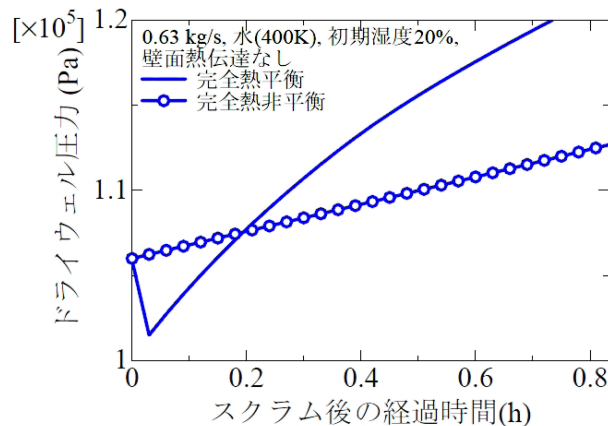
図 6.4 ドライウエル圧力（水漏えい流量を10倍とした場合）

漏えい流量を10倍（0.63 kg/s）とすると、図6.4に示すようにドライウエル内の流体の平衡度の仮定によらず6 kPa以上の圧力上昇が起これ、解析の不確かさを考慮しても実測値（約2 kPa）より有意に大きいと判断できる。

これらの結果を踏まえると、1号機のドライウエル圧力（紙チャートデータ）から判断できる漏えい量の下限値は、気相漏えいについては、JNES の結論 $0.23 \text{ m}^3/\text{h}$ (0.063 kg/s) は妥当と考えられるが、液相漏えいについては、その 10 倍 (0.63 kg/s) 程度と考える方が適切であろう。この場合、原子炉スクラムから津波による計測停止までの約 50 分間の凝縮水量（ドライウエル圧力、温度において水として存在する量）は約 2 m^3 となるので、床面に落下・蓄積した凝縮水が床ドレンサンプ水位に影響を与えないとは考えにくい。

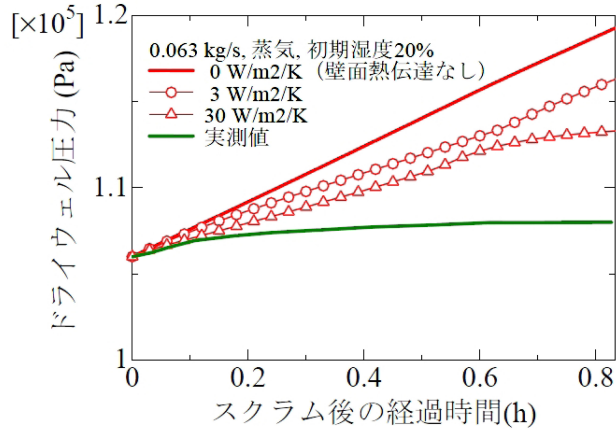
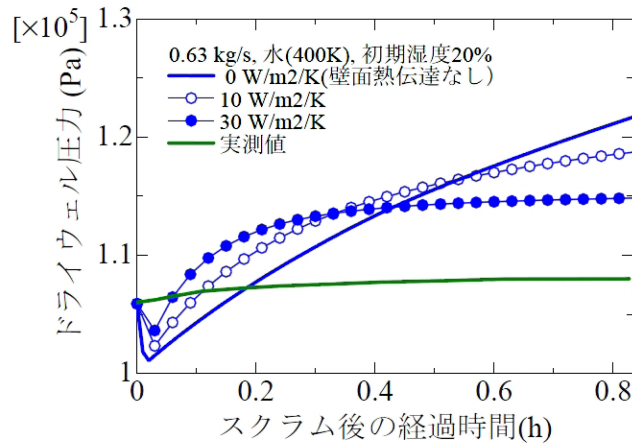
響を受ける。ここで扱っている条件ではドライウエル雰囲気はほとんど停滞しているので、熱伝達率は $\text{W/m}^2/\text{K}$ のオーダーと考えられるが、保守的に $30 \text{ W/m}^2/\text{K}$ までの条件で計算すると図 6.5 のようになる。ここではドライウエル壁面積を 1000 m^2 と仮定している。ドライウエル外表面温度の上昇は無視できるので、外表面での放熱は考慮していない。

図 6.5 に示すように壁面での熱伝達によってドライウエル圧力の上昇は抑制されるが、図の条件では実測値 2 kPa に比べて有意に大きな圧力上昇が得られる。

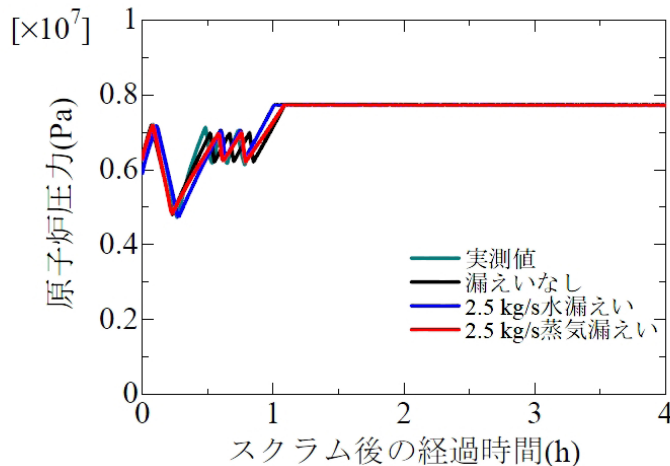
図 8.3 原子炉圧力挙動（スクラム後 4 時間）

図 8.3 に示すように、IC の手動停止（15 時 30 分過ぎ：スクラム後 0.83 時間）の後、原子炉圧力が上昇し、解析結果ではスクラムから 1.1 時間以後は SRV の安全弁モード設定値付近に維持される。ここで扱っているような体系（相変化を伴う飽和二相系）において、圧力が一定となる条件は、近似的に、体系内の蒸気発生速度と蒸気流出速度が等しくなることである⁽³⁹⁾。図 8.4 に示す解析結果でも、漏えいがない条件での SRV の時間平均流量は、崩壊熱による蒸気発生速度にほぼ等しい。

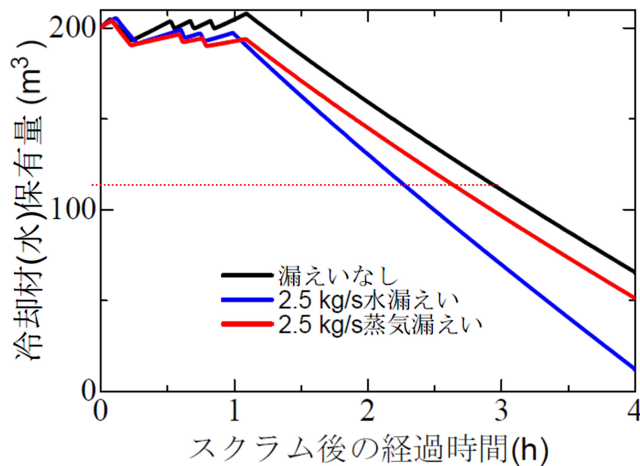
図 8.5 原子炉冷却材(液相)体積の変化(スクラム後 4 時間)

(最終報告書)⁽²⁾では 18 時 10 分(スクラムから 3.4 時間後)に炉心水位が有効燃料頂部(top of active fuel: TAF)に到達したとしている。従って、図 8.5 においては、原子炉压力容器内の水の体積が約 100 m³ になったところが炉心露出(炉心水位=TAF)に相当すると考えられる。
