**福島第一原子力発電所1号機において
地震に起因する冷却材漏えいが事故の原因となった
可能性があるという指摘について**

Seismically-induced Reactor Coolant Leakage
as an Allegedly-possible Cause of Accident at Unit 1 of
Fukushima Daiichi Nuclear Power Station

久木田 豊 渡邊 憲夫

November 2014

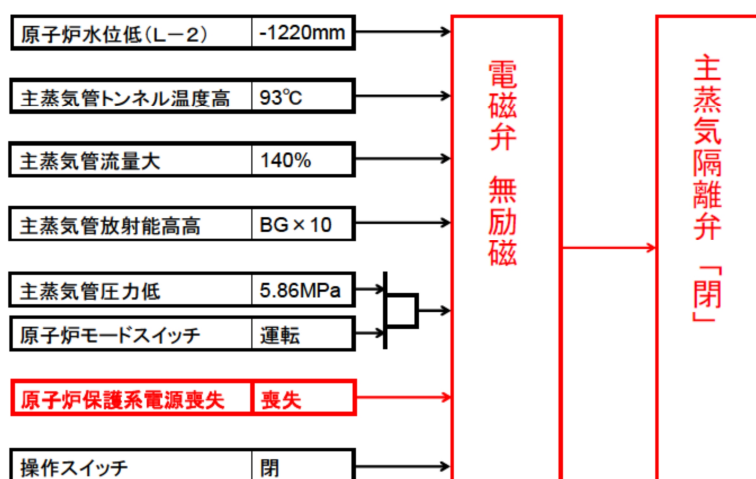
図 4.1 MSIV 閉止に関する制御ロジック

1号機は定格出力運転中のところ、2011年3月11日14時46分、地震動によって原子炉保護系(reactor protection system: RPS)が作動してスクラムした。さらに、外部電源¹⁶が喪失し、これに伴って14時47分頃、非常用ディーゼル発電機(emergency diesel generator: EDG)2台が自動起動した。この際、外部電源が喪失しEDGが起動して給電を開始するまでの間にRPSの電源である非常用母線の電圧が一時的に喪失したため、主蒸気隔離弁(main steam isolation valve: MSIV)が自動的に閉止し、また、外部電源喪失に伴い常用電源が喪失したため給水ポンプが停止した。これにより、格納容器外の主蒸気ライン及び給水ラインが原子炉から隔離された。なお、警報発生記録装置のデータにおいて、MSIV閉の信号に前後して主蒸気管破断等に関連する隔離信号が打ち出されているが、東電事故調では、この隔離信号は、外部電源の喪失に伴って計器電源が喪失したことにより発信されたものと考えている。実際、主蒸気流量がゼロとなっていることから、主蒸気管破断が起こったとは考えられない。なお、東電事故調でいう「計器電源」とは、図4.1⁽¹⁹⁾に示すMSIV閉の制御ロジックには明示されていないが、図4.1中の原子炉水位、主蒸気管圧力、主蒸気管流量などの計器への電源のことと思われる。

外部電源喪失時のMSIV閉止ロジックは、東電が公表した資料において断片的にしか記載されておらず、体系的に把握することが難しい。外部電源喪失に伴う計器電源喪失によって隔離信号が発信されるとすれば、それは設計上明確に意図され位置づけられたロジックであるはずであるが、図4.1に示すMSIV閉の制御ロジックにはそれが明示されていない。事故後に東電が作成した資料は、全般に、特定の内容についての説明に重点が置かれ、その説明の意図に沿って簡略化、模式化されたものが多く、詳細情報にアクセスできない読者にとっては、誤解の原因となる可能性がある。米国原子力規制委員会(United States Nuclear Regulatory Commission: USNRC)のGeneral Electric (GE)社製BWRに関する訓練マニュアルには、一般論として、隔離ロジック用計器の電源が喪失した場合には隔離信号が発信されること、隔離ロジック回路の電源が喪失した場合には隔離が開始されることが述べられており⁽²⁰⁾、MSIV隔離ロジックに係る計器、電源の接続が示されている⁽²¹⁾が、1号機

さらに、1号機運転操作手順書第23章参考資料⁽²²⁾に示されているMSIVインターロック図には、図4.1に示されている「RPS電源喪失」でMSIV閉となるロジックが記載されておらず、また、手順書の他の箇所にもこれについての直接的な言及はない。これは、単に手順書の記載内容を簡略化しているだけなのかもしれないが、運転員がさらに詳細な情報を参照するための手掛かりは与えられていない（これは、この点に限らず、1号機運転操作手順書全般について言えることである）。

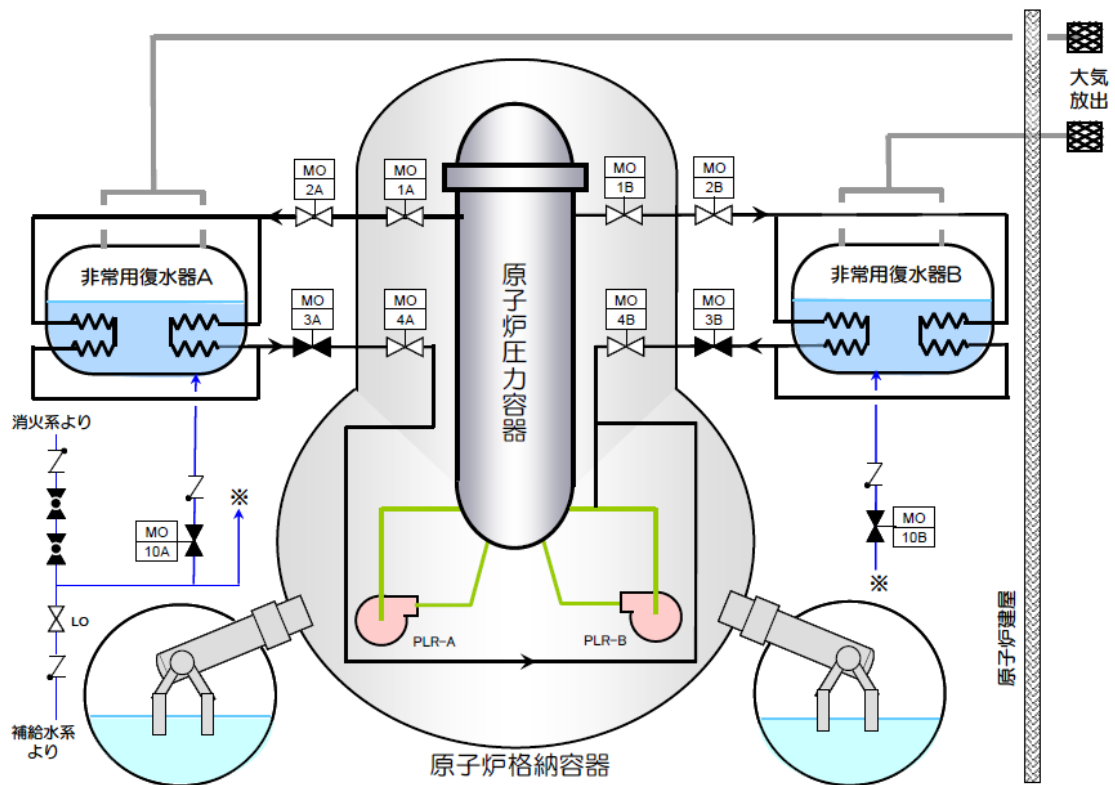
図 5.1 非常用復水器(IC)の系統構成

ICの自動起動から約10分後(15時03分)、運転員は、ICの戻り配管隔離弁(図5.1⁽²⁾のMO-3A、MO-3B)を一旦全閉としICを停止させたが、この操作に関して、東電事故調では、操作手順書で定める原子炉冷却材温度降下率の制限値55°C/h以下を遵守できないと判断した²⁵ためであるとしている。これに対し、国会事故調は、原子炉圧力が急速に低下するのを見た運転員が、ICその他における冷却材喪失の発生を懸念したためではないかとしている。しかし、圧力の低下速度はJNESによるRELAP5コードを用いた解析⁽²⁷⁾により良く再現されており、正常な挙動である。このため、もし運転員が上記のような懸念を持ったとすれば、ICが自動起動した際に原子炉が急減圧すること²⁶を十分に認識していなかったことが疑われる。実際、1号機においては、少なくとも20年間にわたってICが作動したことがなく、2010年7月の変更によって原子炉隔離時にICが作動する可能性が増加

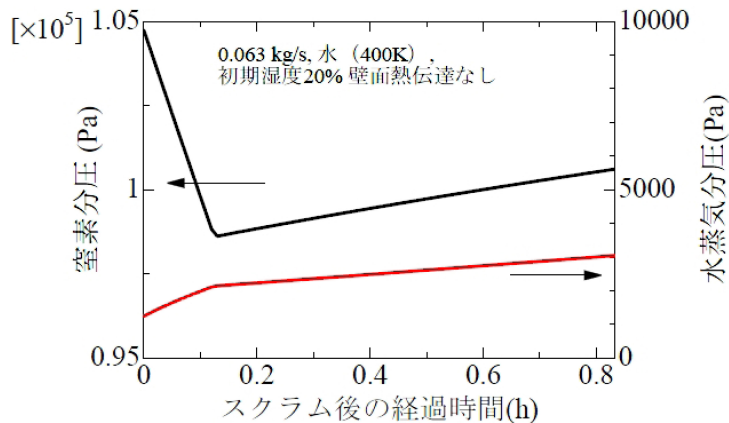
図 6.2 ドライウエル内の窒素分圧、水蒸気分圧の変化（水漏えいの場合）

蒸気漏えいの場合、全電源喪失の時刻までに 10 kPa 以上の圧力上昇が見られるが、水漏えいで流体初期温度が 500 K 以下の場合、ドライウエル圧力がほとんど上昇しないか逆に低下するという結果になっている。これは漏えい開始直後に圧力の低下が計算されるため、その原因は、JNES も述べている⁽³¹⁾ように、気相と液相の熱平衡を仮定すると、格納容器雰囲気気相が相対湿度が 100%となるまで液相は全て蒸発し、この過程で液相温度が露点温度に向かって低下して気相温度以下になろうとすると、気相から液相への熱移動が起こって気相温度も露点温度に向かって低下するためである（一方、蒸発によって蒸気分圧が上昇し、露点温度は気相温度に向かって上昇する）。従って、この圧力低下は初期相対湿度が低いほど大きくなる。ドライウエル圧力は窒素の分圧と水蒸気分圧の和であり、ここでは気相の体積は一定と近似できるので、図 6.2 に示すように、窒素分圧は絶対温度に比例する。

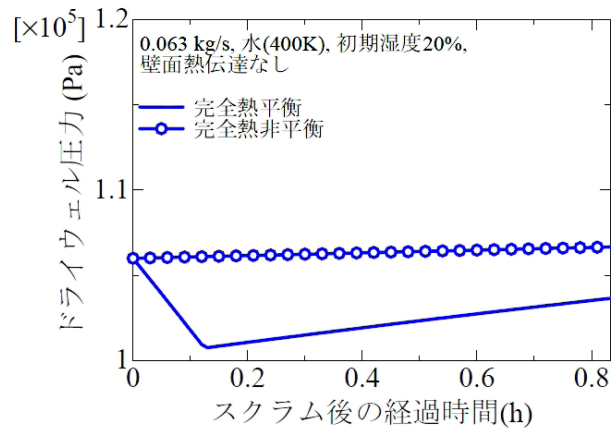
図 6.3 ドライウエル圧力（水漏えいの場合の気液熱平衡に関する仮定の影響）

合して平衡に近づく、というように2段階に分けて考えることができる。ここでは完全な平衡が達成されることを仮定しているが、もう一つの極端条件として、①の減圧沸騰は平衡組成まで進む⁴³ものの、そこで生じた蒸気のみがドライウエル内の気体と混合する（すなわち、減圧沸騰後に残ったドライウエル圧力における飽和水は、ドライウエル内の気体と熱の授受を行わない＝完全な熱的非平衡）という仮定が考えられる。この完全非平衡の仮定の下に計算すると図6.3のようになり、0.063 kg/sの水漏えいの場合、図示する期間内では完全平衡を仮定した場合よりドライウエル圧力が高くなるが、初期圧力からの上昇はわずかである。現実の状態変化はこれら2つの極端条件の中間にある。

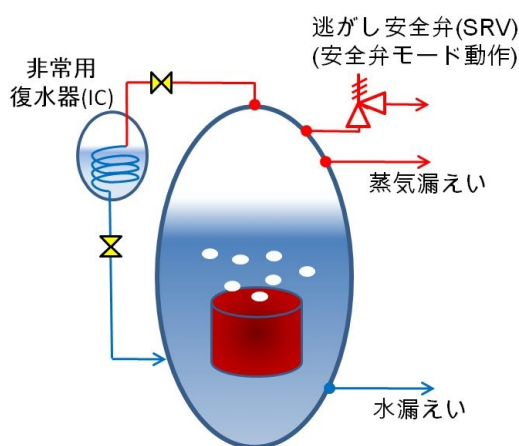
図 8.1 HOTCB での解析対象概念図

HOTCBプログラムでは、飽和蒸気、飽和水と未飽和水の共存を扱うことができるが、ここでは最も単純化した仮定として、容器内の全流体が均質かつ平衡である（すなわち、原子炉压力容器内の流体は、飽和温度の蒸気及び水である）ものと仮定する。HOTCBにおける解析対象の概念図を図8.1に示す。なお、同プログラムでは炉心損傷挙動を解析することはできないので、ここでの解析が意味を持つのは炉心露出までである。解析は、漏えいが無い場合と、蒸気及または水が質量速度2.5 kg/sで漏えいする場合について行った。

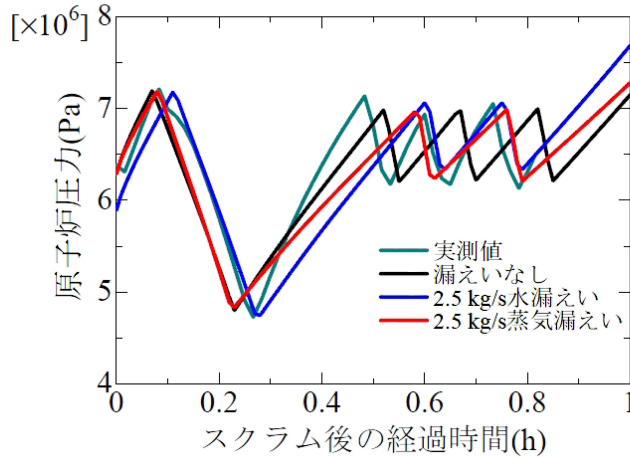
図 8.2 原子炉圧力挙動（スクラム後 1 時間）

図8.2に示すように、全電源喪失以前の原子炉圧力の挙動は概ね再現されるが、ICを停止したときの圧力の回復はやや遅い。この原因として考えられるのは、Way-Wigner式がス

スクラム後 1 時間までの崩壊熱を小さめに与える可能性がある⁽³⁸⁾ことと、実現象では IC 作動時には再循環配管に約 130℃の未飽和水が流入し、原子炉容器内の冷却材と直ちに混合しないのに対して、本解析では全冷却材の均質・平衡を仮定していることである。JNES の解析でも見られるように、蒸気の漏えいは IC 停止時の圧力上昇速度に影響を及ぼすが、水の漏えいはほとんど影響を及ぼさない。

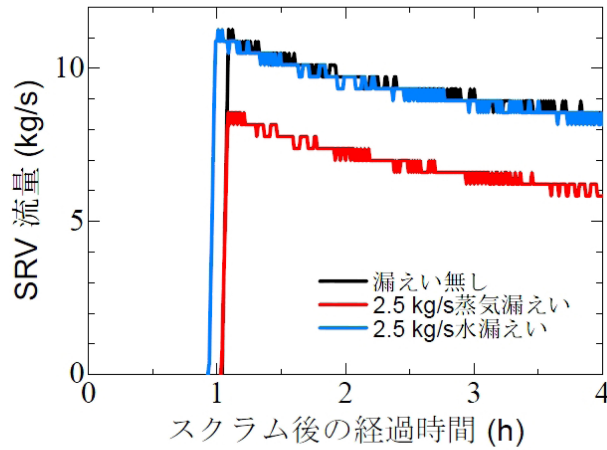
図 8.4 SRV 流量 (スクラム後 4 時間)

図 8.3 に示すように、IC の手動停止（15 時 30 分過ぎ：スクラム後 0.83 時間）の後、原子炉圧力が上昇し、解析結果ではスクラムから 1.1 時間以後は SRV の安全弁モード設定値付近に維持される。ここで扱っているような体系（相変化を伴う飽和二相系）において、圧力が一定となる条件は、近似的に、体系内の蒸気発生速度と蒸気流出速度が等しくなることである⁽³⁹⁾。図 8.4 に示す解析結果でも、漏えいがない条件での SRV の時間平均流量は、崩壊熱による蒸気発生速度にほぼ等しい。

と、その分だけ SRV の平均流量が減少する（図 8.4）ため、漏えいは冷却材保有量の減少速度に影響せず、図 8.5 に示されるように炉心露出時刻への影響は小さい。一方、液相の漏えいは SRV 流量に影響しないため、冷却材保有量の減少速度の正味の増加をもたらし、炉心露出がやや早くなる。しかし、全体的な挙動は SRV からの蒸気流出によって支配される。

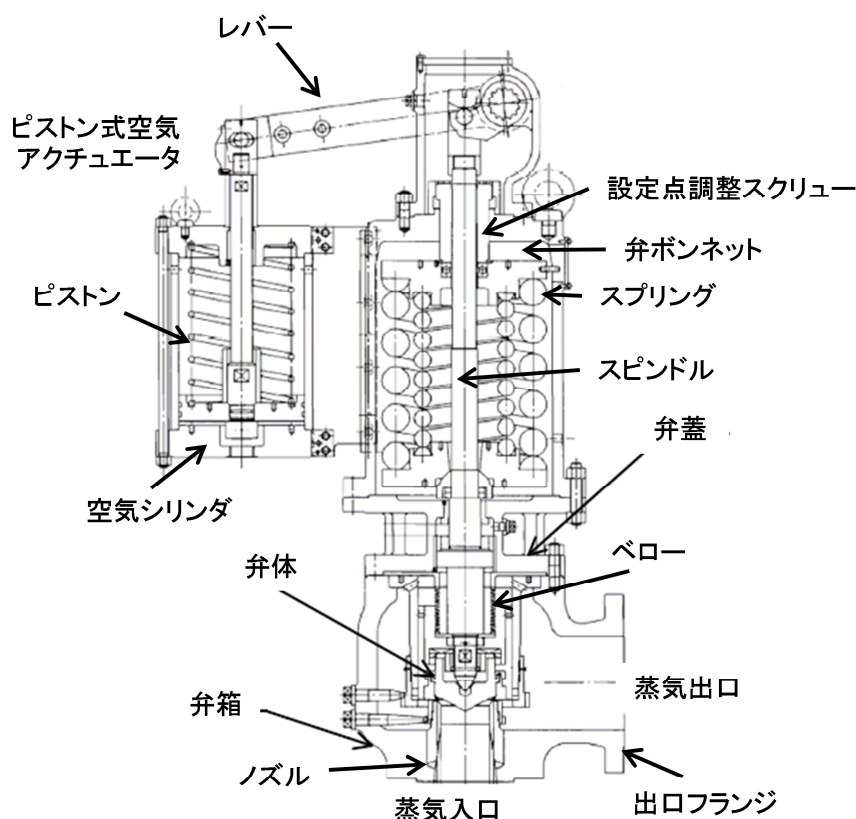
図 8.6 直接作動式 SRV

福島第一原子力発電所1～3号機で使用されている直接作動式のSRVは、図8.6⁽⁴⁵⁾に示すような構造となっており、外部信号による強制作動の逃がし弁機能（弁本体に取り付けられ

た空気シリンダ内へ窒素を供給することにより強制的に弁を開放する)、自動減圧系 (automatic depressurization system: ADS)機能⁵⁵ (専用の窒素アキュムレータからの窒素によって強制的に弁を開放する) と、バネ作動による安全弁機能 (弁入口圧力がバネ力に打ち勝つことにより受動的に弁が開放する) を有する。安全弁機能で作動する場合において、弁入口圧力が設定圧 (吹き出し圧) に達すると弁が急開(pop open)し⁵⁶、吹き止まり圧まで低下すると再閉止するが、その途中の弁が部分開となった状態で流体力とバネ力が釣り合い圧力が一定に維持される場合がある⁽⁴⁶⁾。
